INSPEKTIONSBERICHT

gemäß ÖNORM M 5874 bzw. BGBl. II Nr. 304/2001 Trinkwasserverordnung

Trinkwasseruntersuchung WVA Waldegg GS2-WL-21/081-2016 Datum der Inspektion: 30.05.2022	
Auftraggeber	Marktgemeinde Waldegg
Anschrift des Auftraggebers	Waldegg 246 2754 Waldegg
Auftrag vom / Zahl	30.05.2022

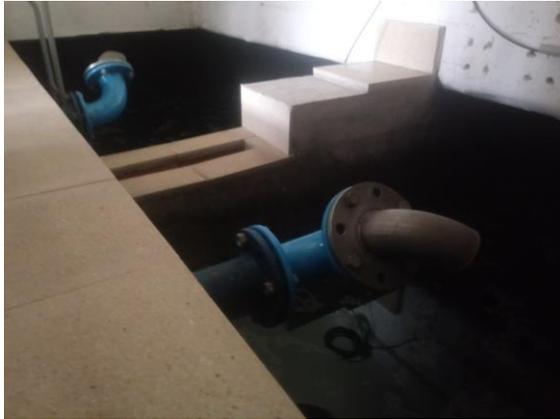
Je Behälterkammer 1 Zulauf über dem Niveau des Behälterüberlaufes vorhanden.

Abbildung 1: WVA Waldegg, Hochbehälter Wopfung, Blick zu den Behälterkammerzuläufen.

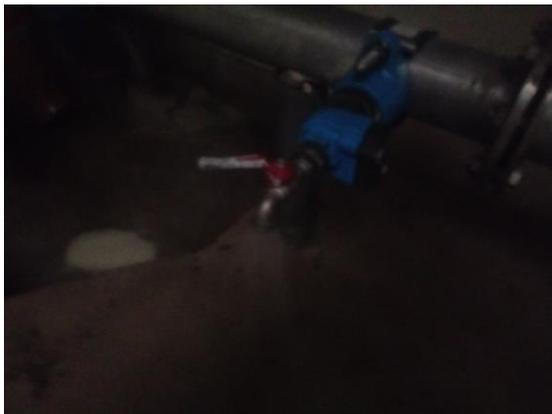
Abbildung 2: WVA Waldegg, Hochbehälter Wopfung, Blick zur Probenahmestelle Behälterablauf (Probe E2201545/008).

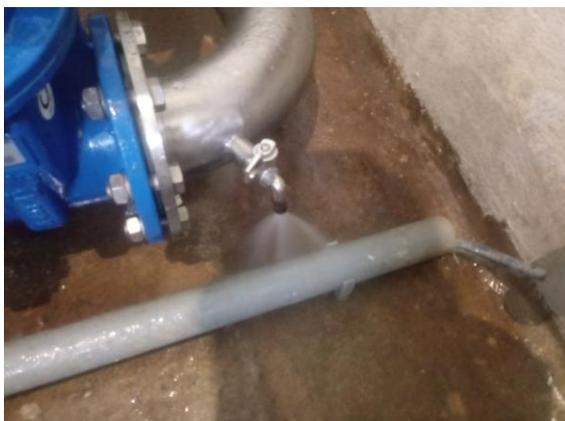
Abbildung 3: WVA Waldegg, Hochbehälter Wopfung, Gerät zur Desinfektion von Wasser mittels Ultraviolettstrahlung Dörrenbergquelle, Blick zur Probenahmestelle vor Desinfektion (Probe E2201545/001).

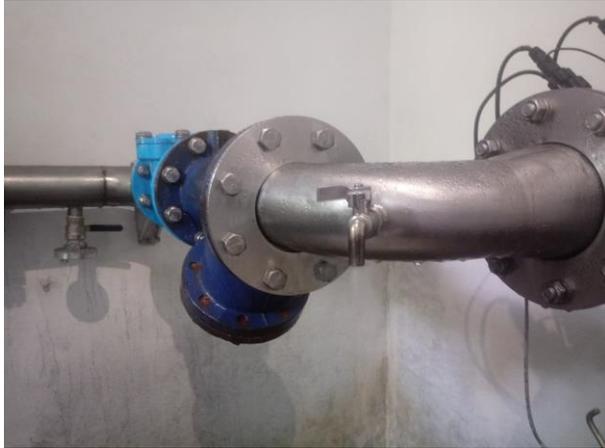
Abbildung 4: WVA Waldegg, Hochbehälter Wopfing, Gerät zur Desinfektion von Wasser mittels Ultraviolettstrahlung Dörrenbergquelle, Blick zur Probenahmestelle nach Desinfektion (Probe E2201545/002).

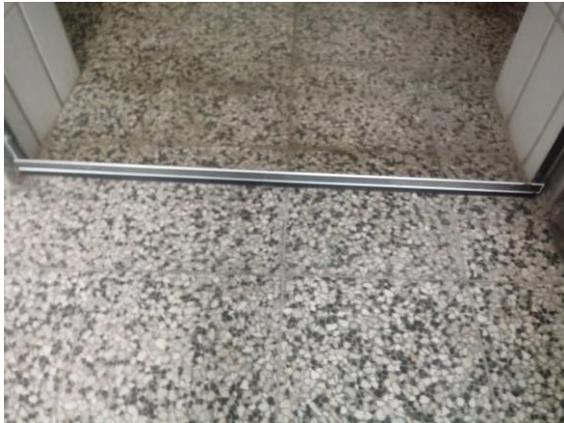
Von vorne vom Behältervorraum aus über eine versperrte, dicht schließende Edelstahltüre.

Abbildung 5: WVA Waldegg, Hochbehälter Waldegg, Blick zur Abdichtungsleiste im Eingangsbereich zu den Wasserkammern.

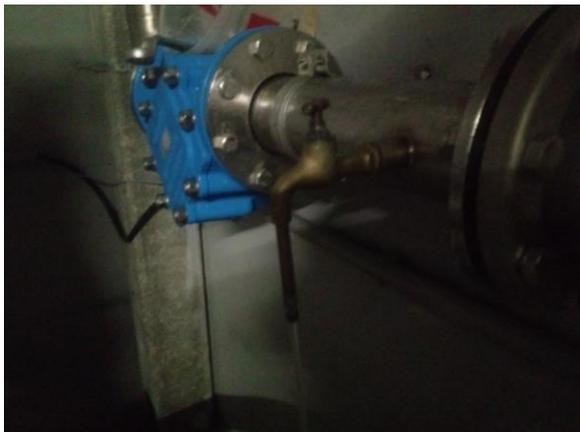
Abbildung 6: WVA Waldegg, Gerät zur Desinfektion von Wasser mittels Ultraviolettstrahlung Kressenbrgquellen, Blick zur Probenahmestelle vor Desinfektion (Probe E2201545/003).

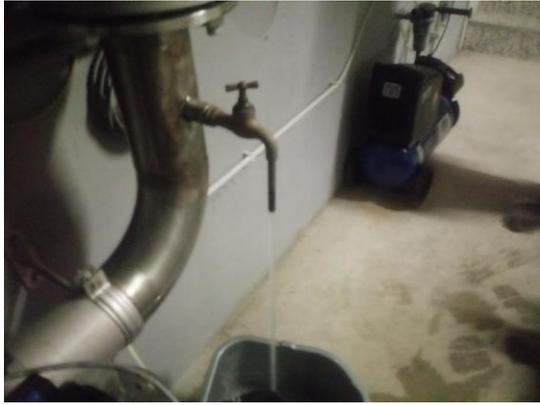
Abbildung 7: WVA Waldegg, Gerät zur Desinfektion von Wasser mittels Ultraviolettstrahlung Kressenbrgquellen, Blick zur Probenahmestelle nach Desinfektion (Probe E2201545/004).

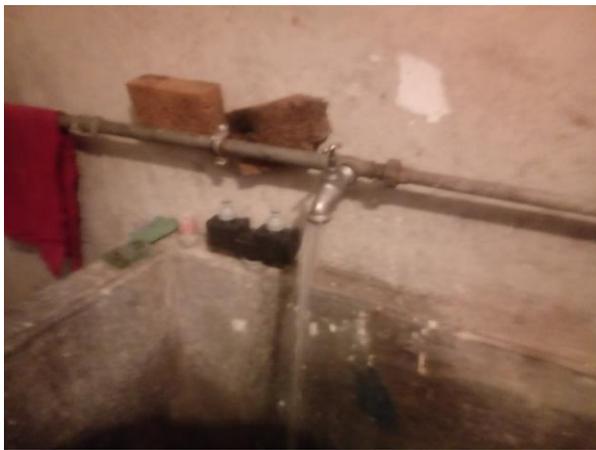
Abbildung 8: WVA Waldegg, Ortsnetz Waldegg, Probenahmestelle Gemeindeamt, Zapfhahmentnahme Keller (Probe E22011545/005).
